Asbestinventarisatetest

Sint-Rochuslaan 17, 8500 Kortrijk

Attestnummer : 20260422-000428.000

Uitgegeven op : 22.04.2026

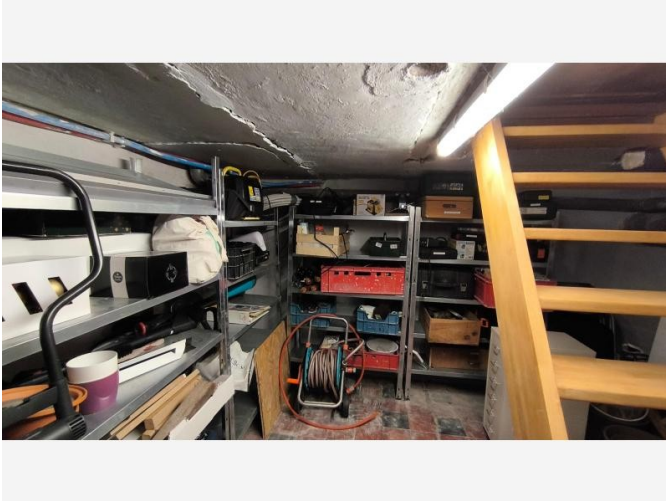
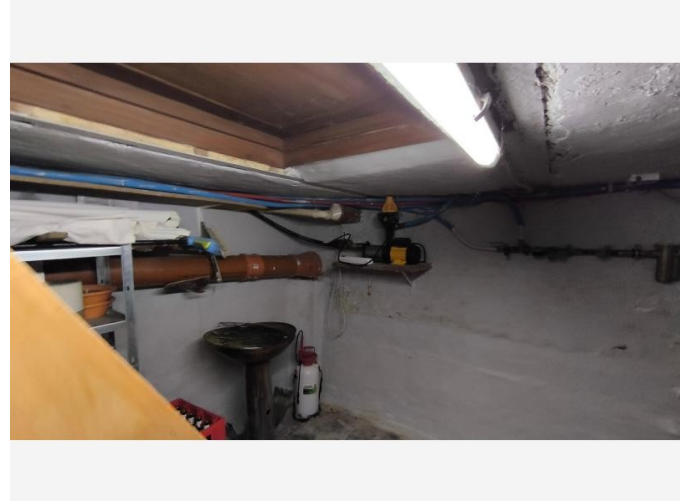
KELDER CEMENTERING IS IN 2017 GERENOVEERD, GEEN ASBEST VERDACHT MATERIAAL. ZIE FACTUUR IN BIJLAGE

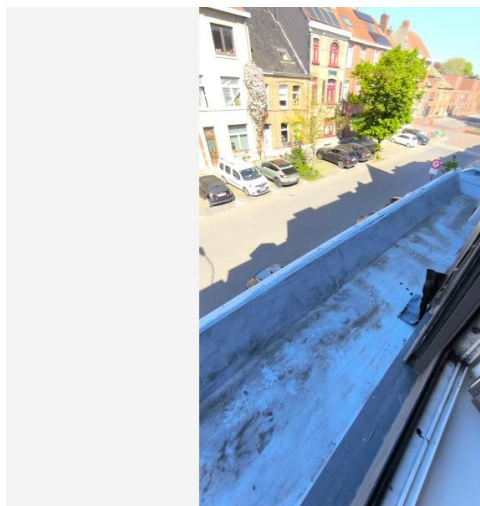
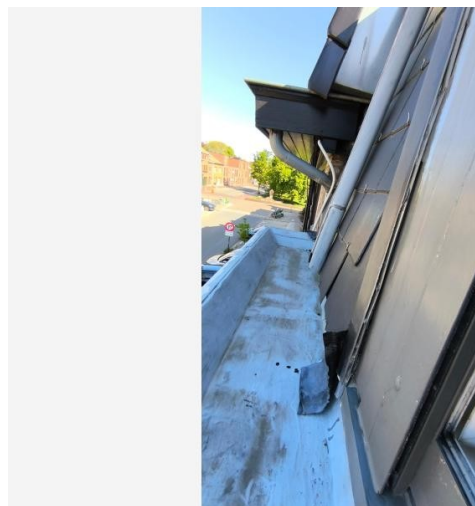
De dakgoot werd gecontroleerd, het materiaal is niet asbest-verdacht

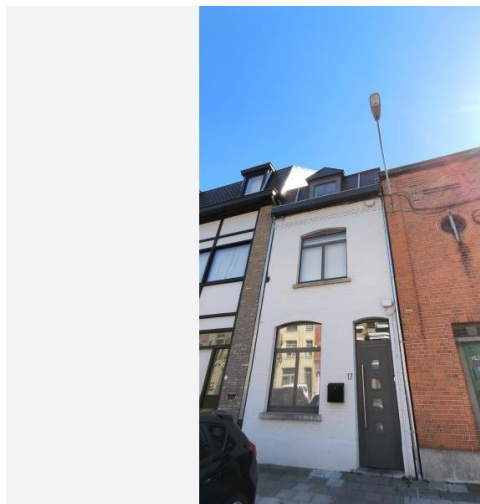
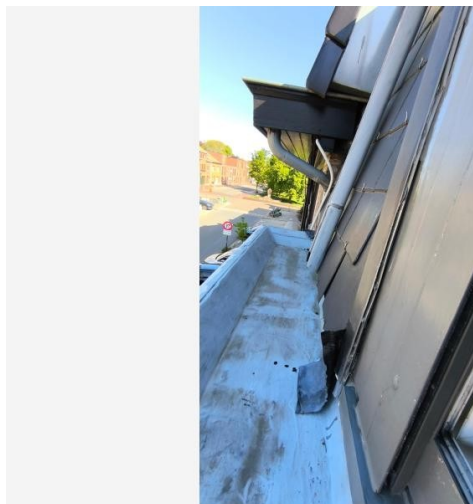
Beschrijving	Notitie	Terug te vinden op plannen
Fiche 3: Kit niet verdacht (visueel vastgesteld)	De gebruikte siliconen kit is niet asbestverdacht. zie factuur in bijlage	-
Fiche 4: pleisterwerk (niet verdacht)	pleisterwerk (niet averdacht) in het inspectie gebied. alle wanden en plafonds werden gerenoveerd in 2017, in bijlage zijn er facturen en in foto reportage ook volledig foto galerij van eigenaar tijdens verbouwing, te zien gestripte wanden.	-
Fiche 5: Roofing plat dak (niet verdacht - factuurbewijs)S	De roofing werd vernieuwd 247. 20170927 Blicke dak en gevel-1 (zie bewijsdocumenten). We nemen aan dat bitumen geplaatst na 2001 niet asbesthoudend zijn. Het is niet duidelijk of er asbestverdachte onderlagen aanwezig. Het is aangewezen om extra controle uit te voeren bij eventuele renovatiewerken. De vermelde oppervlaktes, diktes en volumes betreffen een beredeneerde schatting. Er worden geen rechten verleend aan deze oppervlaktes/diktes/volumes.	Plan 1.4: Hoofdgebouw plan

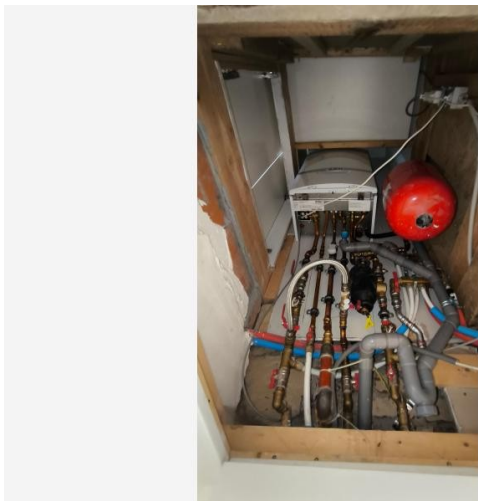
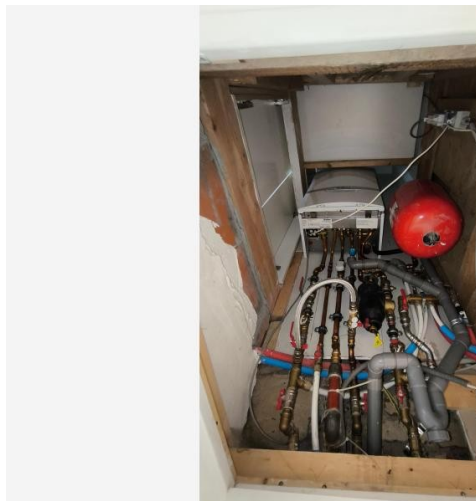
Fiche 6: CV Ketel	De CV ketel werd gecontroleerd en is niet asbest verdacht geen risico bouwjaar.	Plan 1.2: 1STE VERDIEP
Fiche 7: gevelleien - niet verdacht	gevelleien zijn niet asbest verdacht, in bijlage is er factuur van 2016	-
